令和5年度
手賀沼における水生植物調査業務

報 告 書

令和6年2月

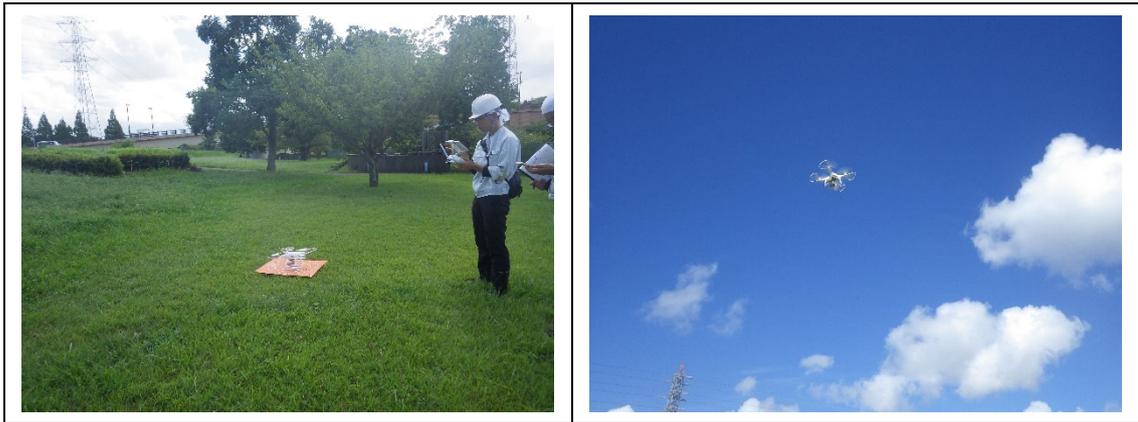
図 2-1 無人航空機(ドローン)による撮影の実施状況

手賀沼流域における下表の範囲（表 2-1 を参照）を対象に、大量に繁茂している水生植物（ナガエツルノゲイトウやオオバナミズキンバイなどの特定外来生物のほか、ヨシやオギ等も含む。）を撮影対象とし、無人航空機（ドローン）による空中写真の撮影を行った。無人航空機による撮影の実施状況を図 2-1 に示す。

無人航空機の飛行高度は、おおむね 70m～130m とした。市街地や鉄塔の有無等により、無人航空機の飛行高度を適宜変更した。無人航空機で空撮した写真の様子は表 2-2 に示すとおりである。

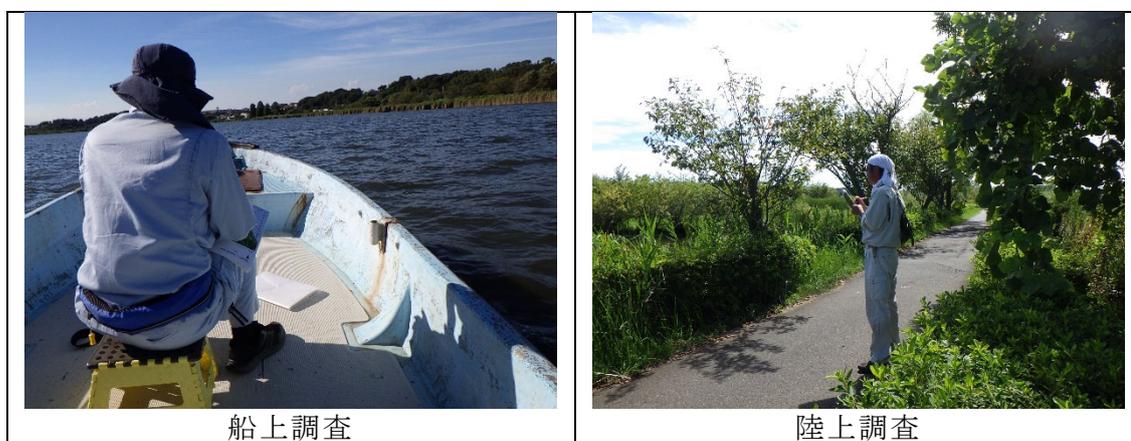
図 2-3 船上調査、陸上調査の実施状況

無人航空機（ドローン）による空撮を行い、オルソ化等を済ませた写真を現地に持参し、徒歩あるいは船上から水生植物帯を観察し、水生植物の分布状況や繁茂面積等を把握し、環境基図を作成した。

船上調査では、主として手賀沼及び下手賀沼を対象として、船外機付きボート一隻で調査範囲内を移動し、沖側の水生植物群落の範囲を確認した。陸上調査では、調査範囲全域を対象として、陸側から踏査を行い、水生植物帯の範囲を確認した。

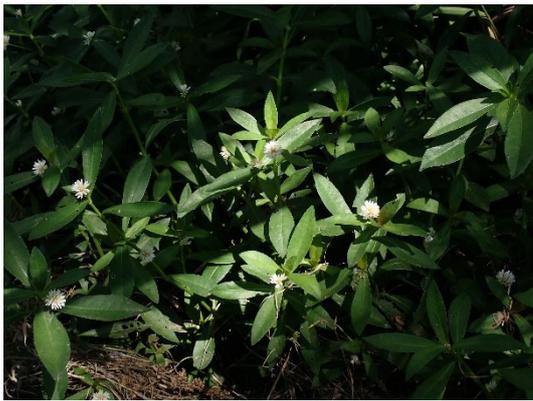
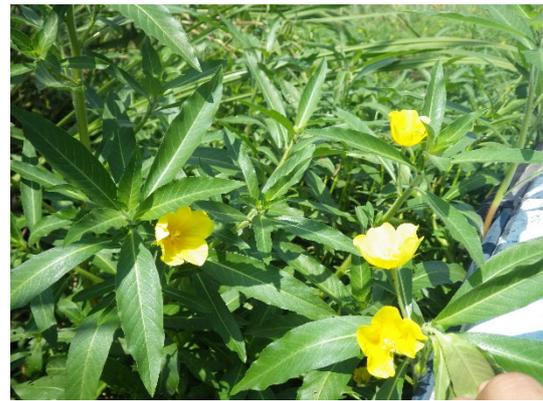
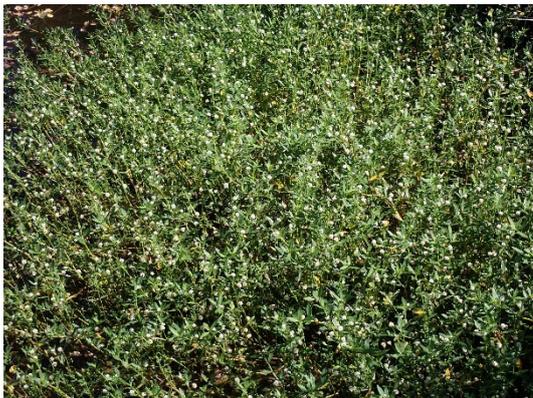
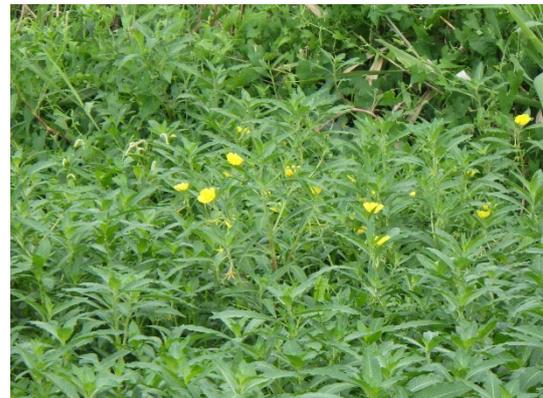
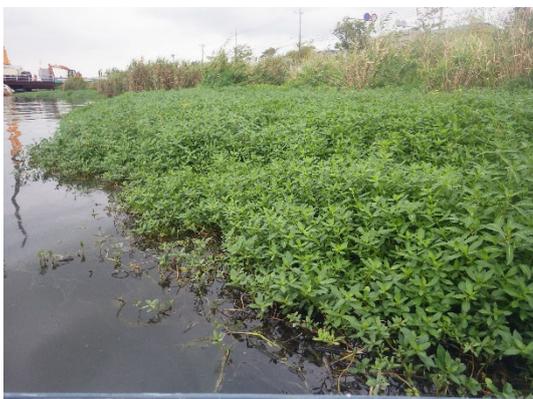
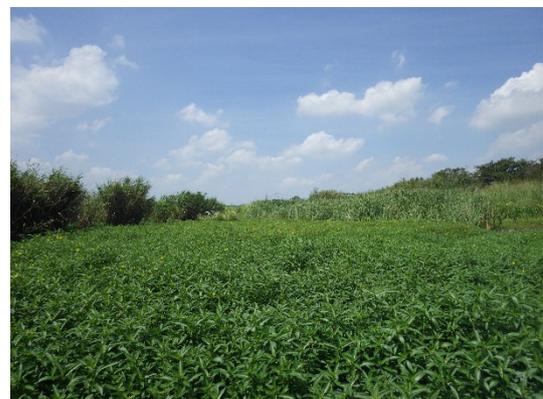
図 2-5 ナガエツルノゲイトウ、オオバナミズキンバイの生態写真

ナガエツルノゲイトウについては、手賀沼では手賀大橋の上下流を中心に広くみられ、特に手賀沼左岸で広く見られた。手賀沼以外では、上流河川の大堀川、下流河川の六軒川や弁天川で広く見られた。また、亀成川でも広く見られた。下手賀沼では、上流部を中心に広く見られた。

オオバナミズキンバイについては、手賀沼では手賀大橋の上下流を中心に、ナガエツルノゲイトウと混生する状態で広く見られた。手賀沼以外では、上流河川の大堀川で広く見られたが、下流河川の六軒川や弁天川ではほとんど見られなかった。下手賀沼では、上流部で比較的多く見られたが、ナガエツルノゲイトウと比べると少なかった。

ナガエツルノゲイトウ

オオバナミズキンバイ

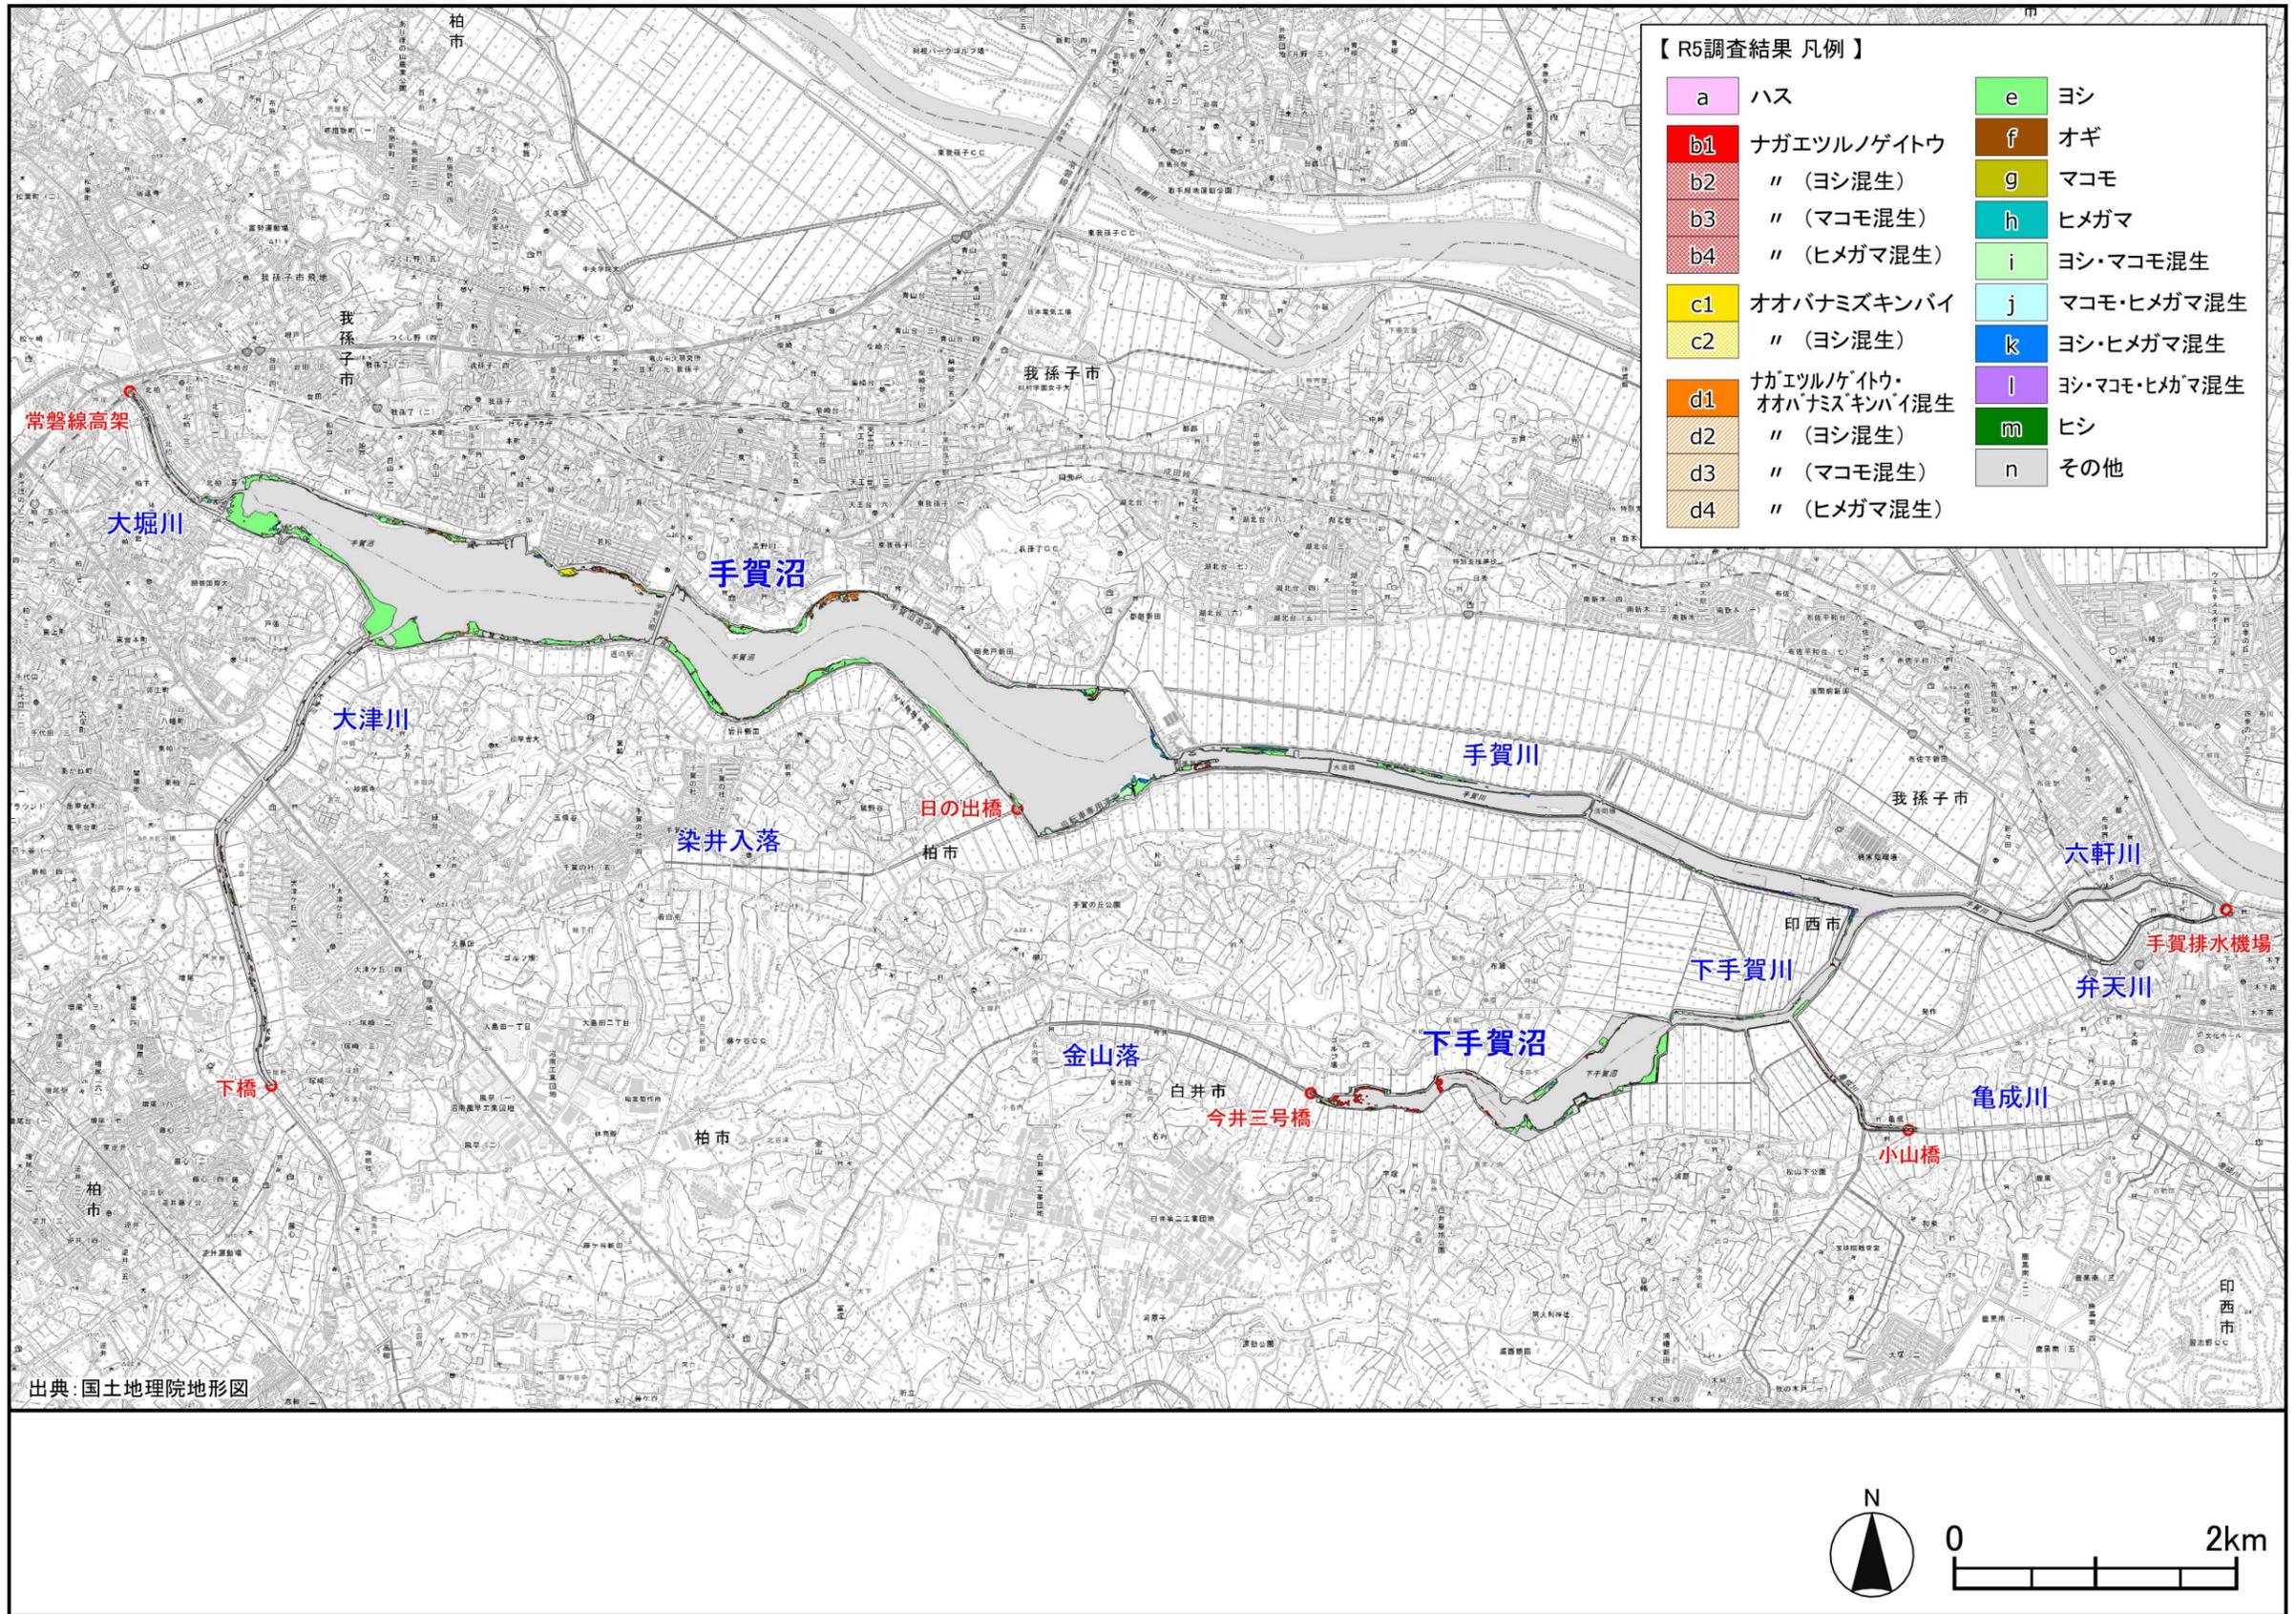
図 2-8 環境基図概要図(水生植物分布状況: 全域)

手賀沼においては、水生植物のうち、最も大きな面積であったのがヨシで、約8割を占めた。次いで面積が広いのは、オオバナミズキンバイ、ナガエツルノゲイトウ、マコモの順に多かった。ヨシは全域に渡って広く分布しており、マコモはあけぼの橋周辺や白山地先周辺で多くが確認された。

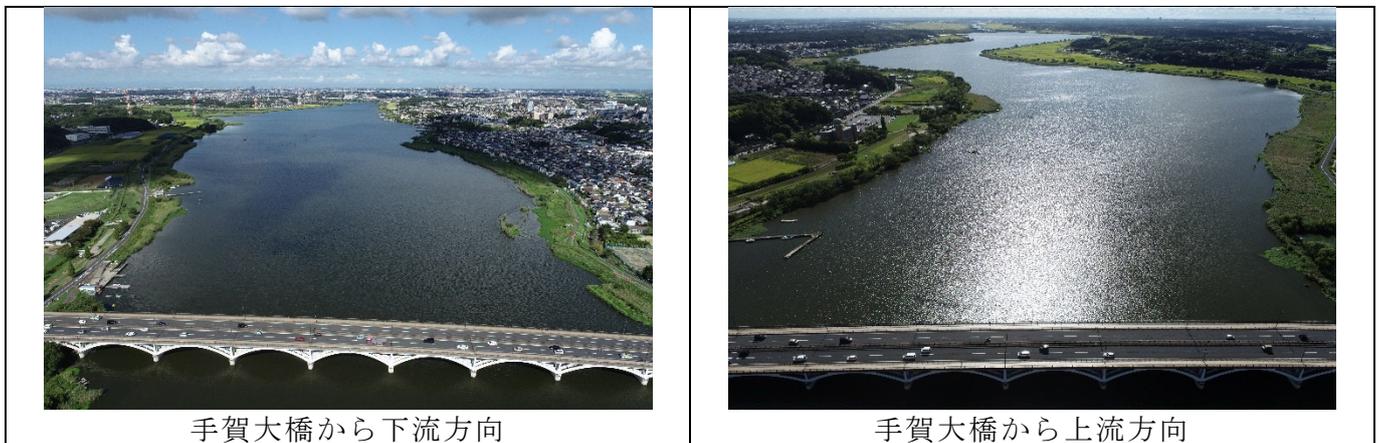
図 2-10 手賀沼のドローン写真(2023年8月撮影)

なお、2019 年当時、手賀沼大橋下流にみられたハス群落は、2023 年調査では確認されず、消失したと考えられる（図 2-10 参照）。消失の原因は、ハスの草本個体としての寿命を含め、様々な方面から検討されたが、最終的には不明とされた。

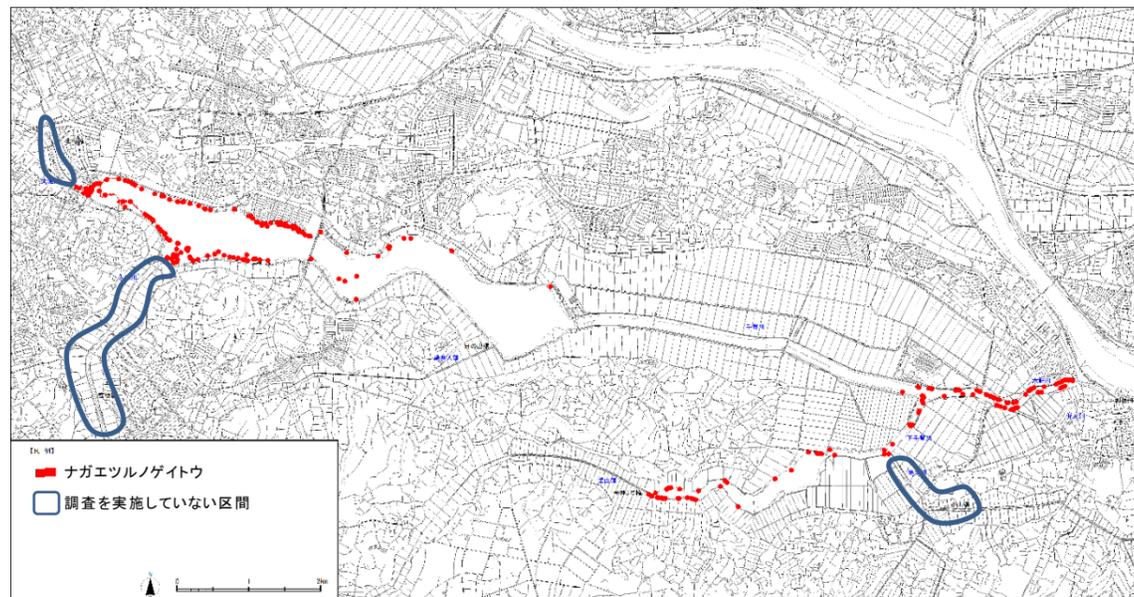
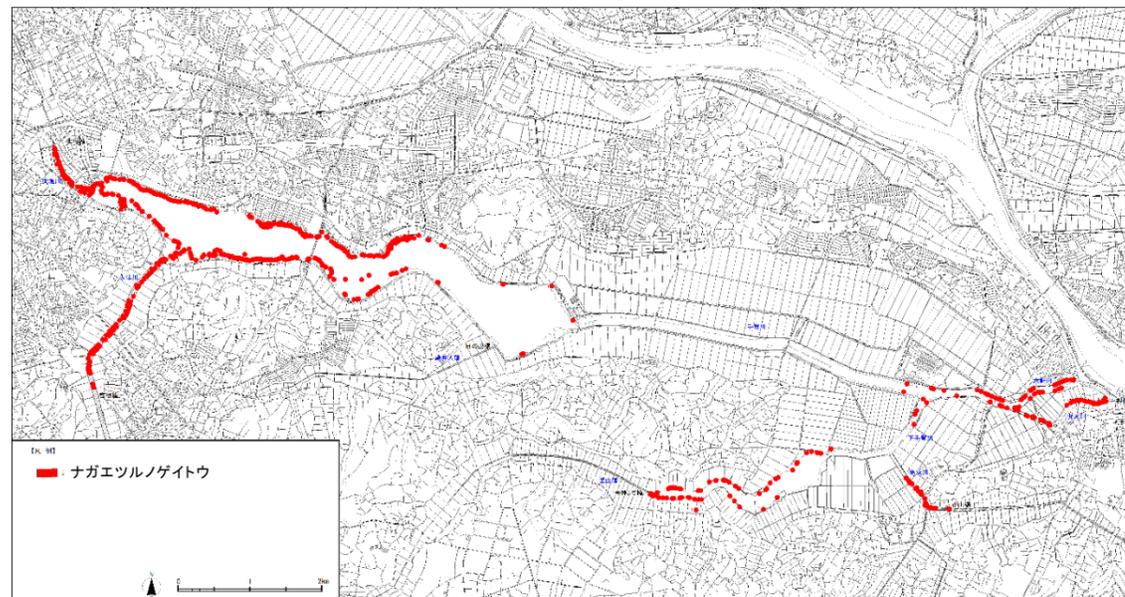
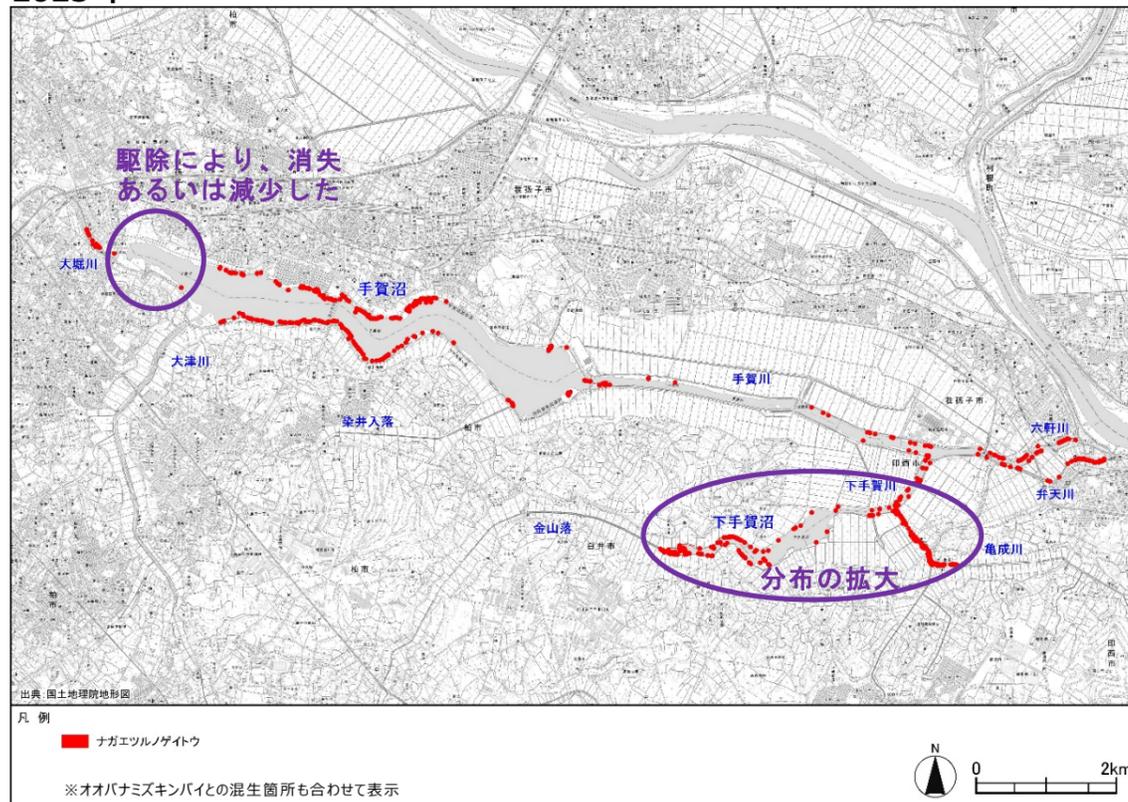
図 2-14 手賀沼及び周辺におけるナガエツルノゲイトウの分布状況の経年変化（概要図）

手賀沼及び周辺における特定外来生物の分布状況経年変化の概要図として、ナガエツルノゲイトウについては図 2-14 に、オオバナミズキンバイについては図 2-15 に示す。両種とも、2019 年から 2023 年までの変化では、分布面積は減少している。

ナガエツルノゲイトウについては、駆除の効果により、大津川合流点より上流側で、消失あるいは減少したことが確認された。この一方で、下手賀沼や亀成川、下手賀川では、分布が拡大傾向にあることが確認された。

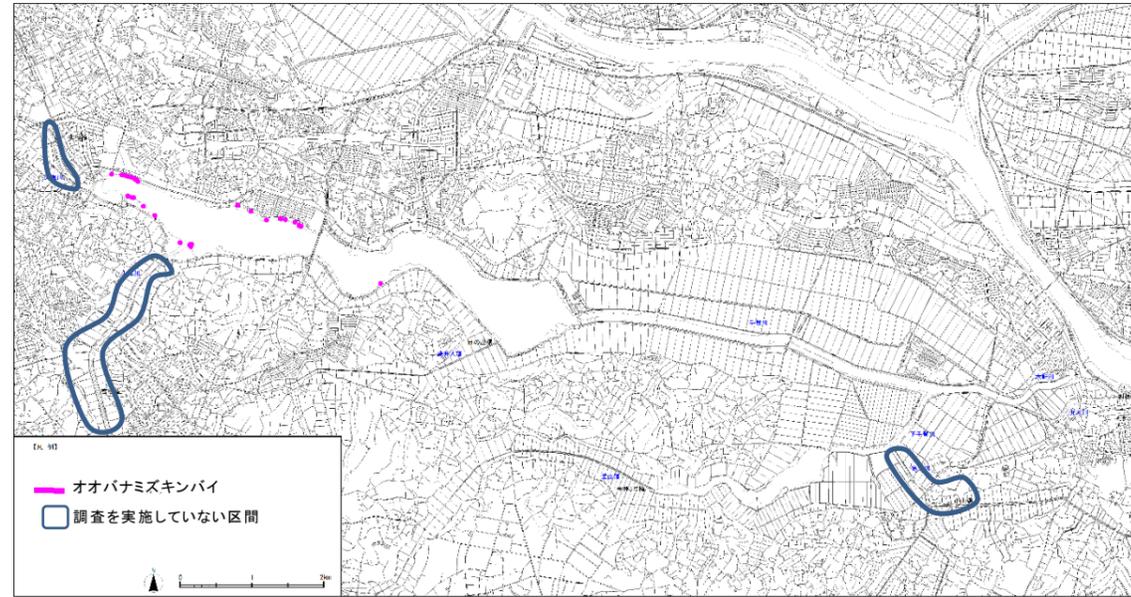
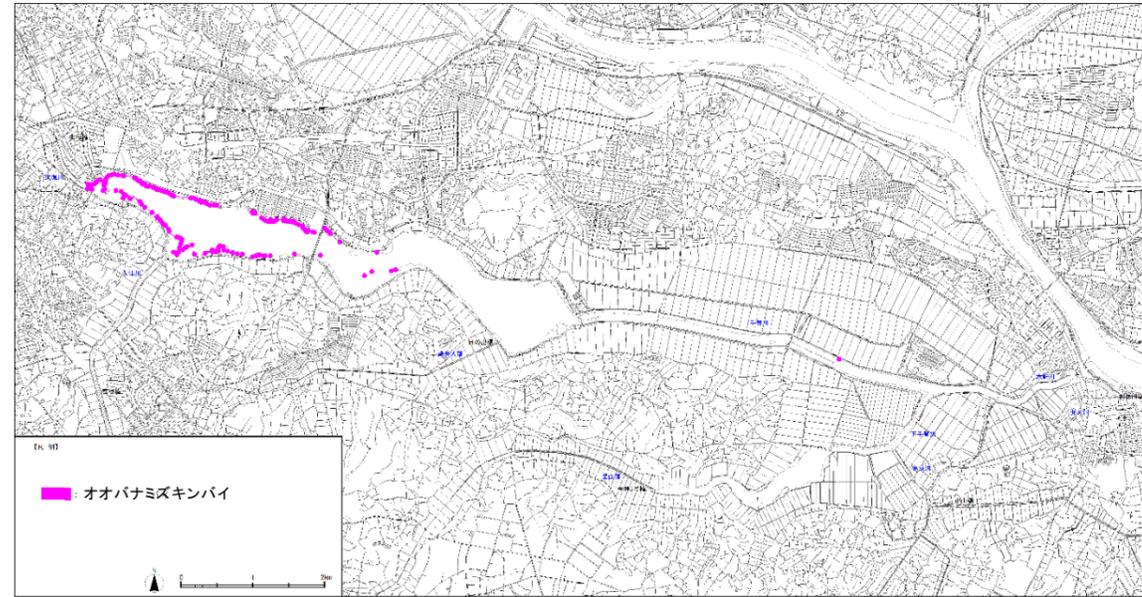
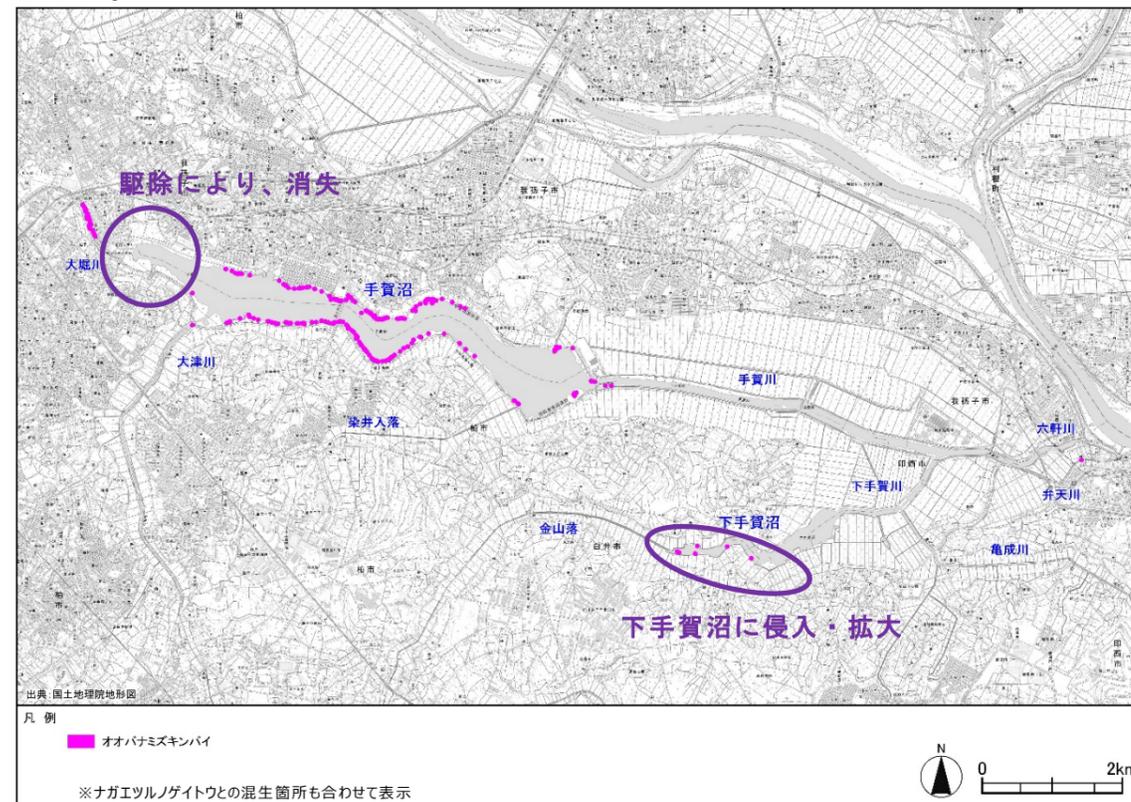
図 2-15 手賀沼及び周辺におけるオオバナミズキンバイの分布状況の経年変化(概要図)

オオバナミズキンバイについても同様の傾向がみられ、大津川合流点より上流側で、駆除の効果により、消失あるいは減少したことが確認された。また一方では、下手賀沼に新たに侵入し、分布域を拡大させている状況が確認された。

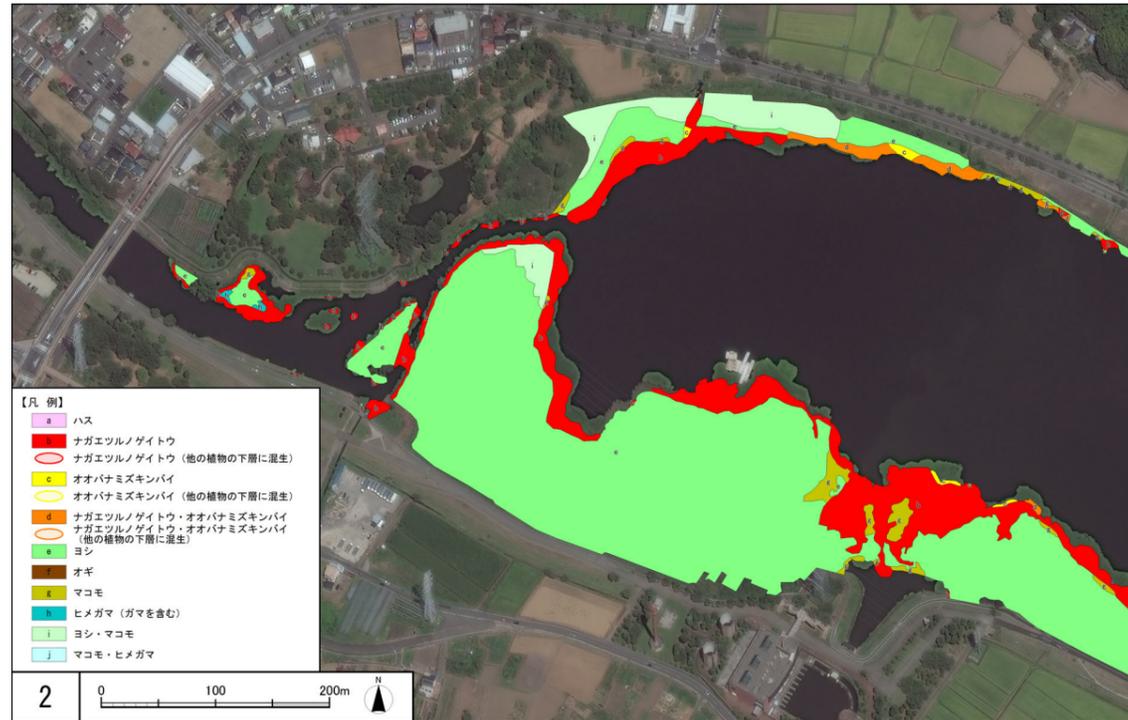
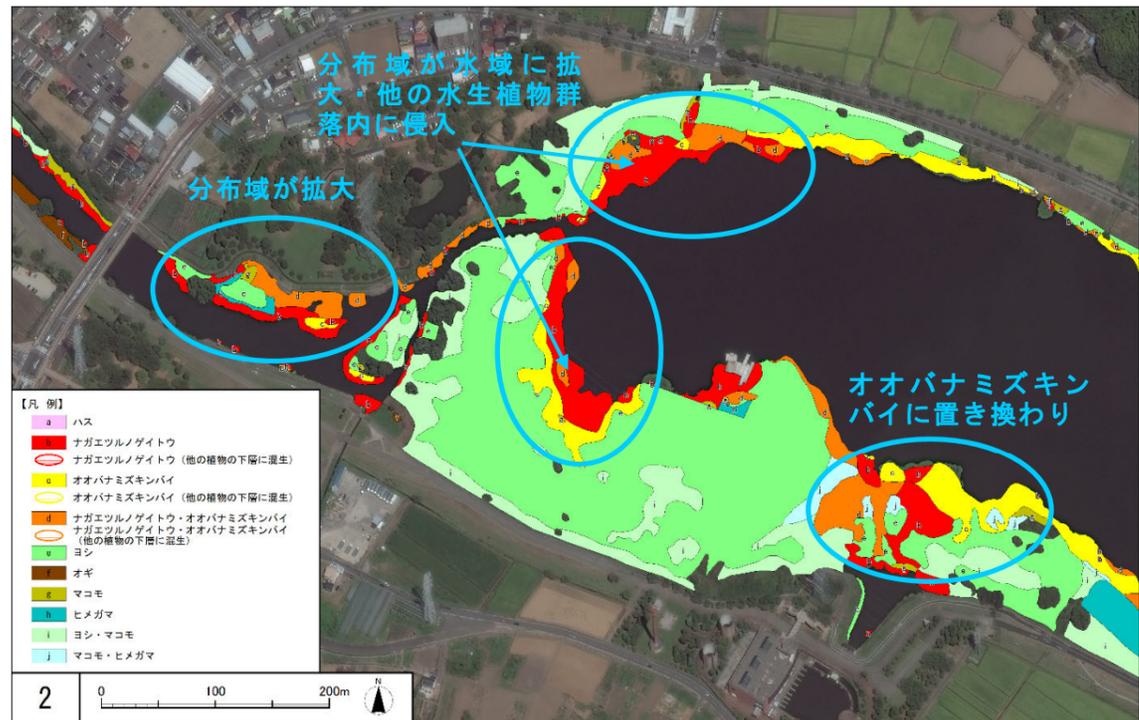
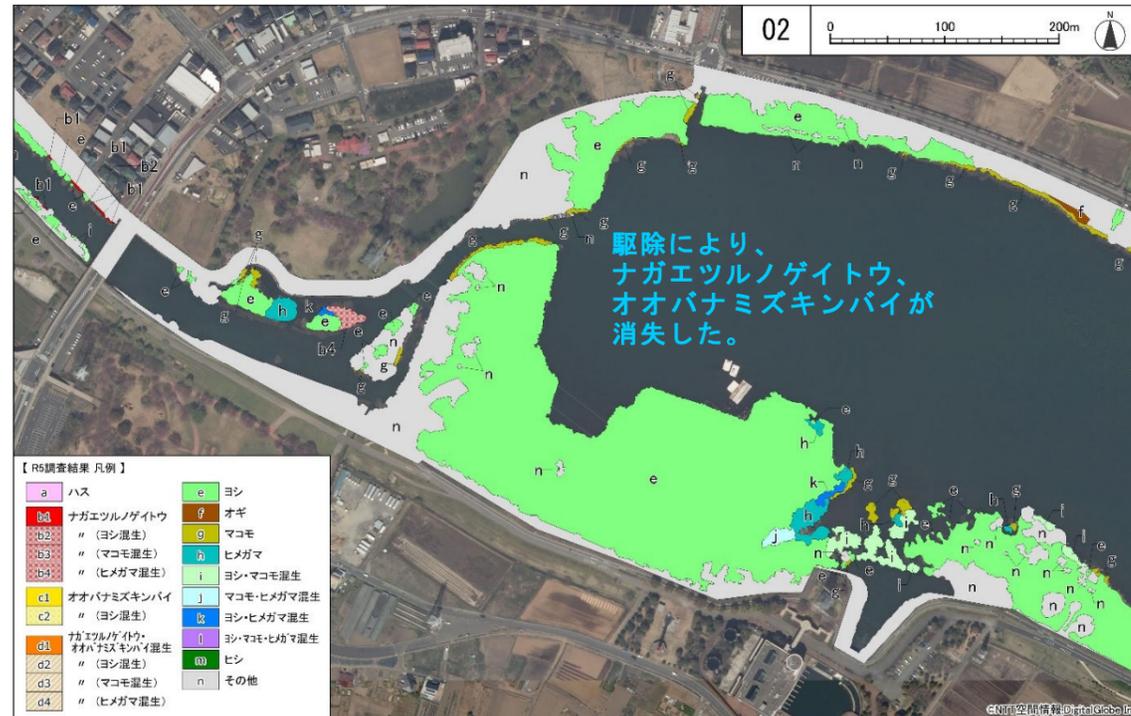
図 2-16(1) 特定外来生物分布状況の経年変化(大堀川河口・北千葉導水第二機場前)

図 2-16 (1) に示す「大堀川河口・北千葉導水第二機場前」や、(2) に示す「大津川河口」では、駆除によりナガエツルノゲイトウ及びオオバナミズキンバイが、2023 年には消失した状態であることを確認した。

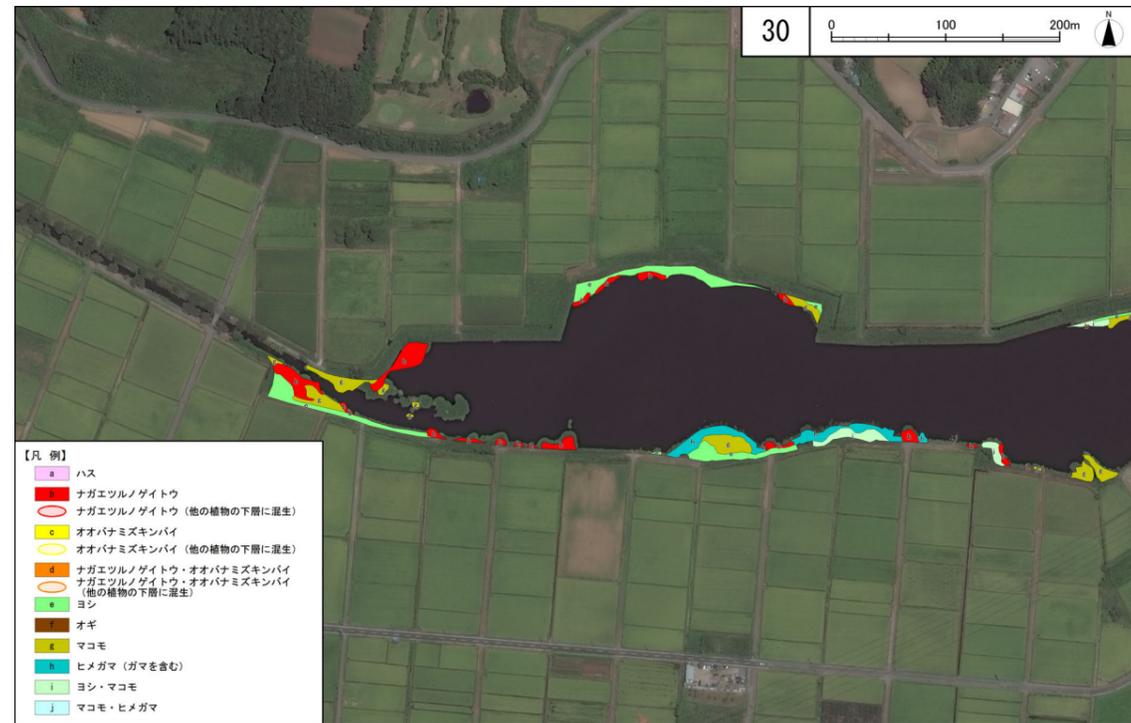
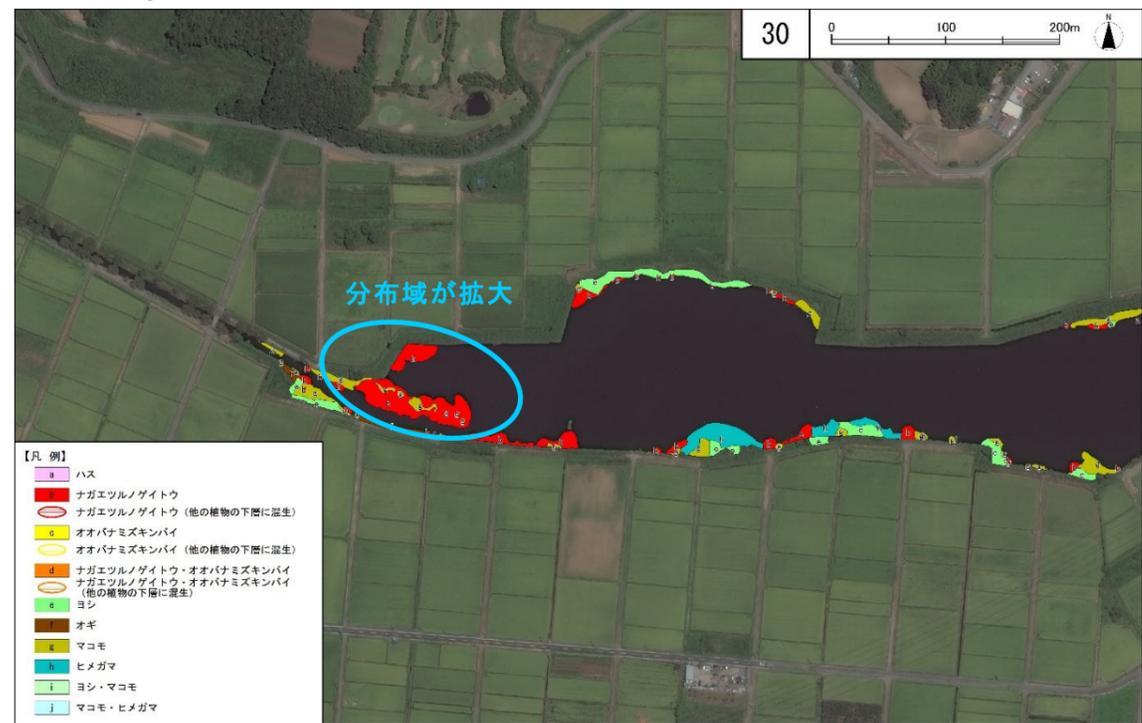
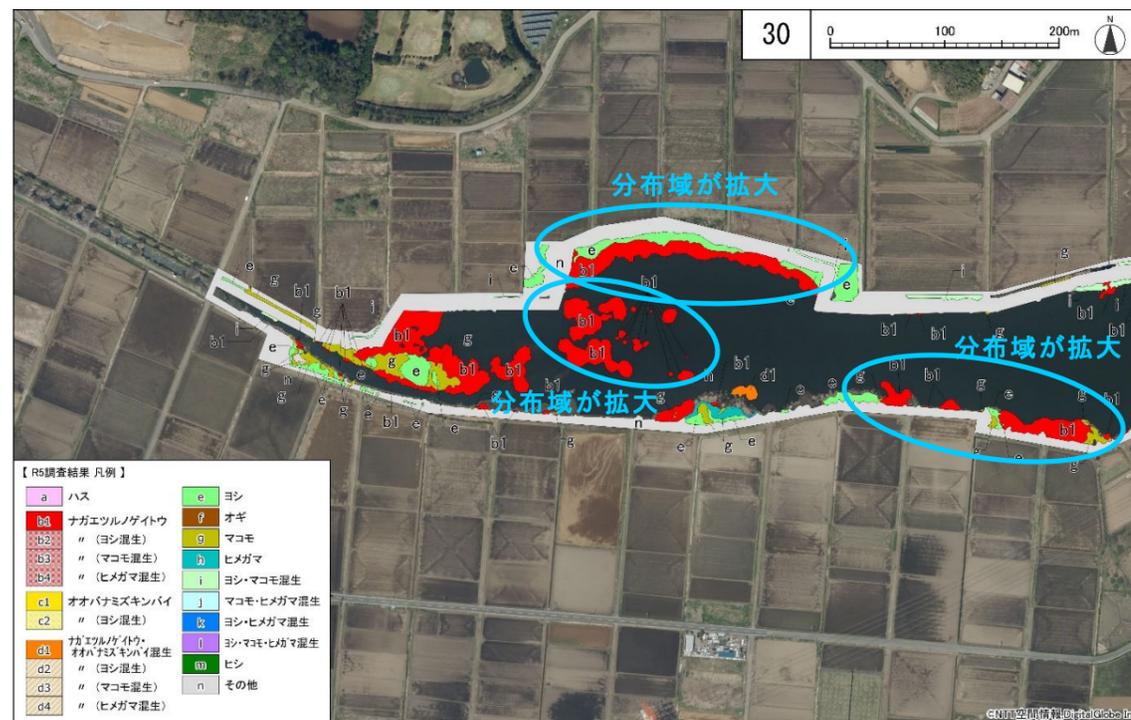
図 2-16(3) 特定外来生物分布状況の経年変化(下手賀沼最上流部)

一方で、(3) に示す「下手賀沼最上流部」では、ナガエツルノゲイトウが急激に分布域を拡大させている状況が確認できた。この付近では、2019 年には見られなかった水面上にも本種の生育が確認でき、さらなる拡大に注意を要する地点である。

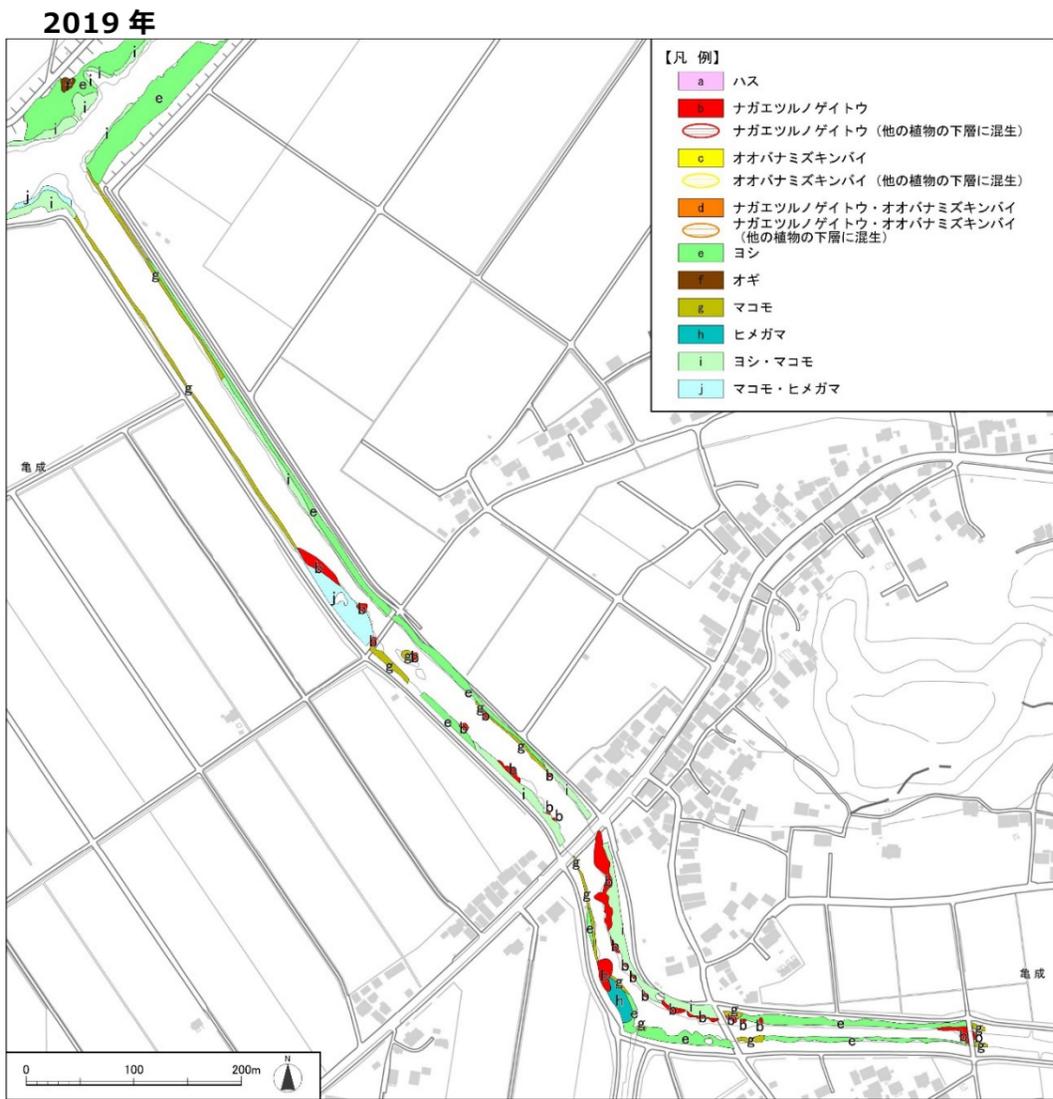
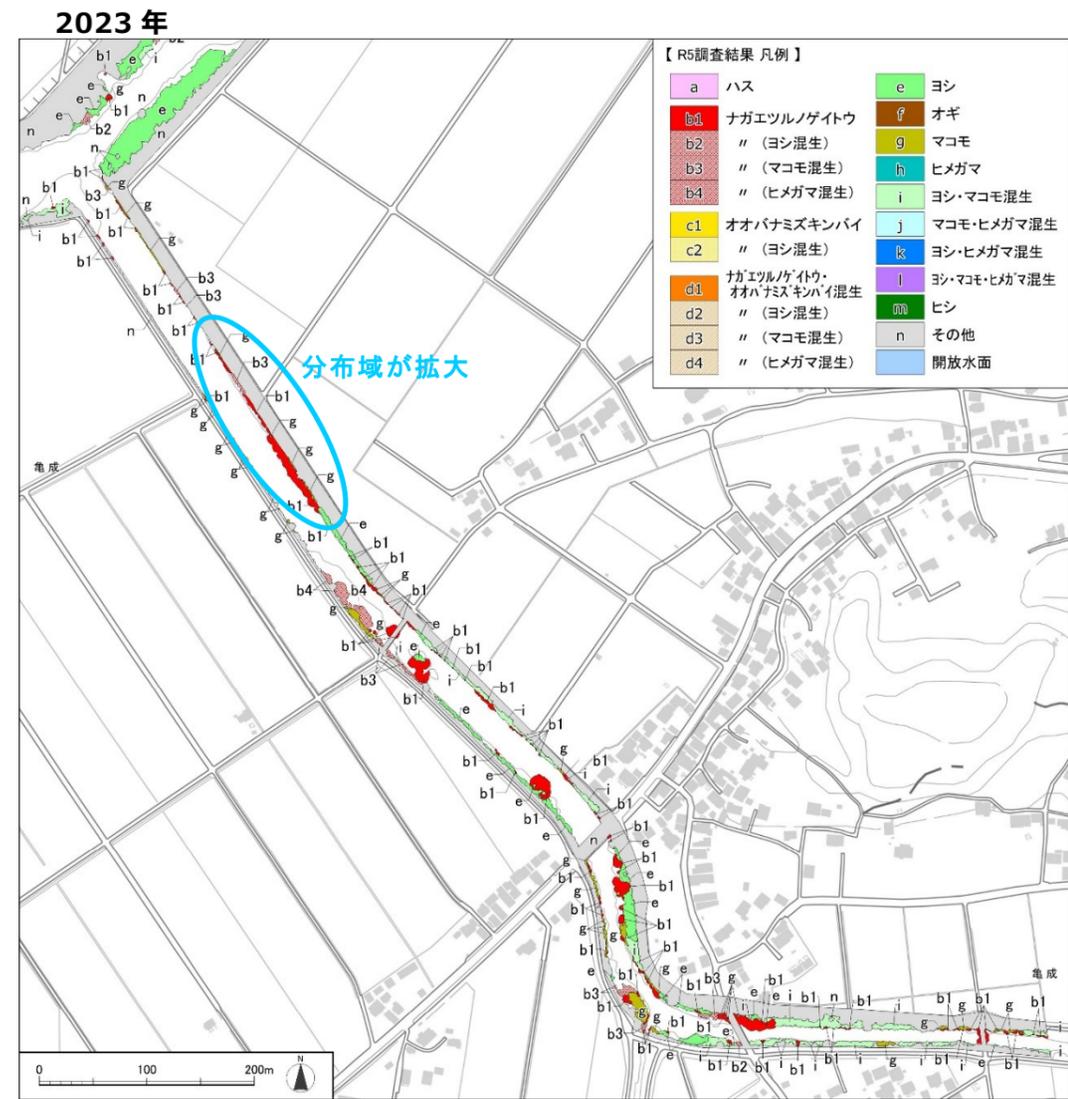
図 2-16(3) 特定外来生物分布状況の経年変化(亀成川)

また、(4) に示す「亀成川」では、下手賀川との合流点から 200m ほど遡上した右岸側にナガエツルノゲイトウの純群落が確認されるようになった。なお、亀成川は、2017 年は調査対象河川ではなかった。

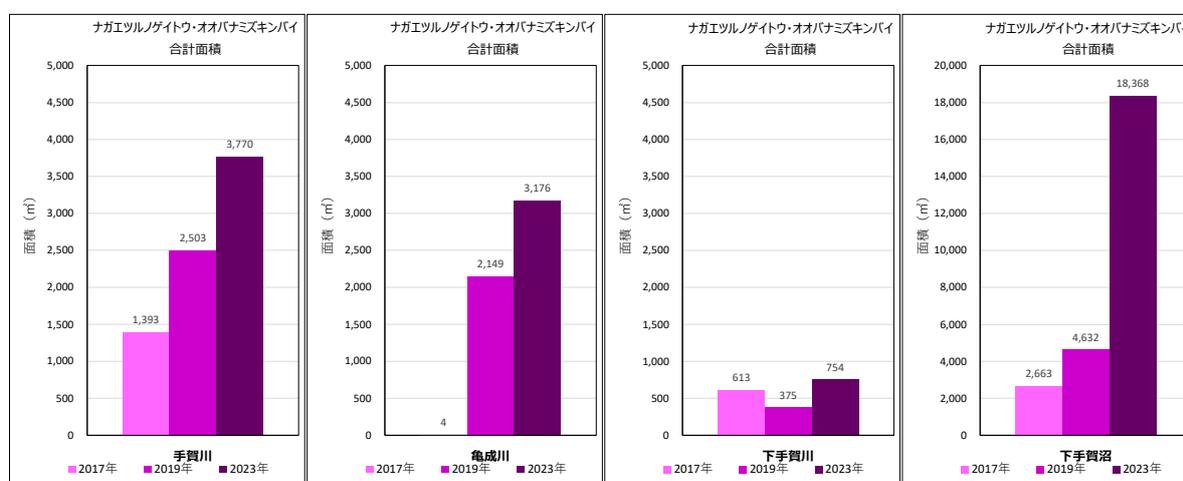
図 2-22 各河川等におけるナガエツルノゲイトウ・オオバナミズキンバイ合計面積の経年変化

分布面積の経年変化（図 2-22）をみると、手賀川、亀成川、下手賀川では、線形的な拡大となっているのに対し、下手賀沼では指数関数的に拡大していることが示唆される。河川では、水流等によって、両種の分布域拡大に制限要因がある可能性がある。河川では、今後も線形的な分布拡大になると予測した。また、下手賀沼では、今後も指数的な分布拡大になると予測した。

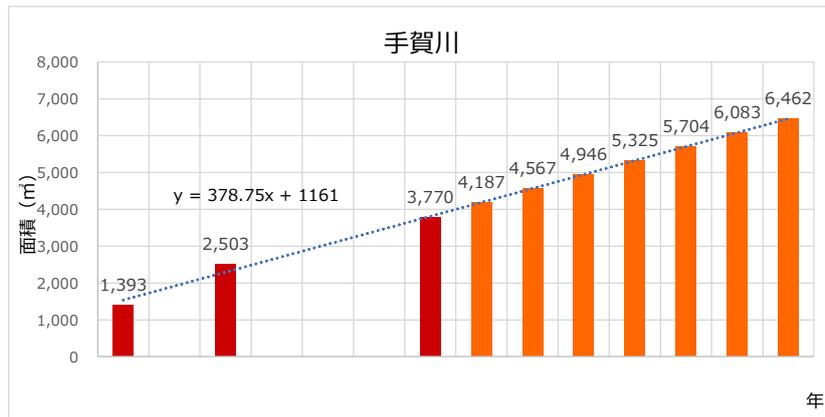
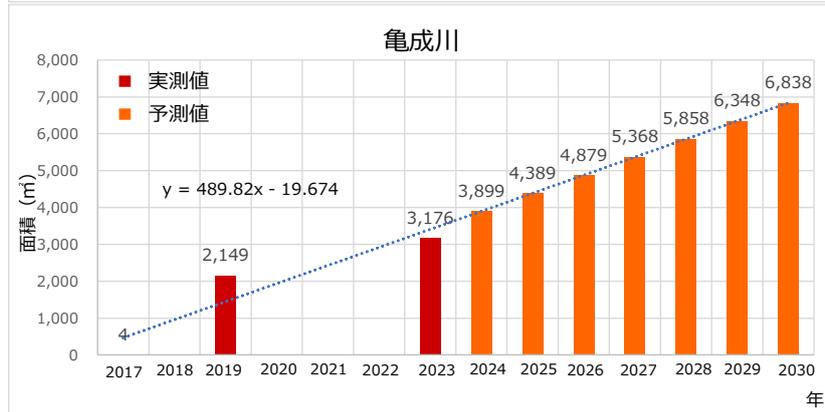
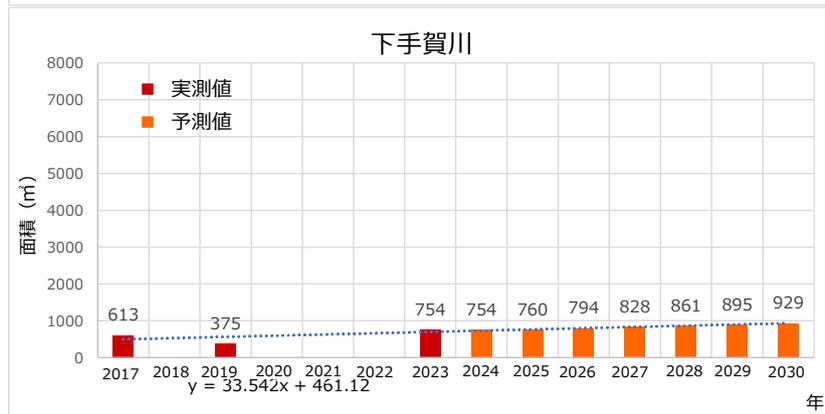
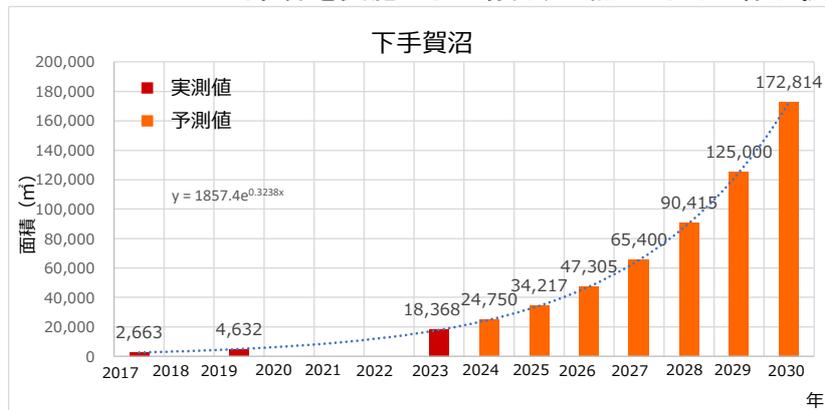
図 2-23 ナガエツルノゲイトウ・オオバナミズキンバイ分布拡大予測値

手賀川、亀成川、下手賀川および下手賀沼の分布拡大予測結果を図 2-23 に示す。駆除作業を行わなかった場合の予測値ではあるが、2030年には、手賀川で 6,402 m²、亀成川で 6,838 m²、下手賀川で 929 m²、下手賀沼で 172.814 m²、に達すると算出された。

(駆除を実施しない場合、上記3河川は線形拡大予測とした。)

(駆除を実施しない場合、下手賀沼は指数拡大予測とした。)
