令和5年度
手賀沼における水生植物調査業務

報 告 書

令和6年2月

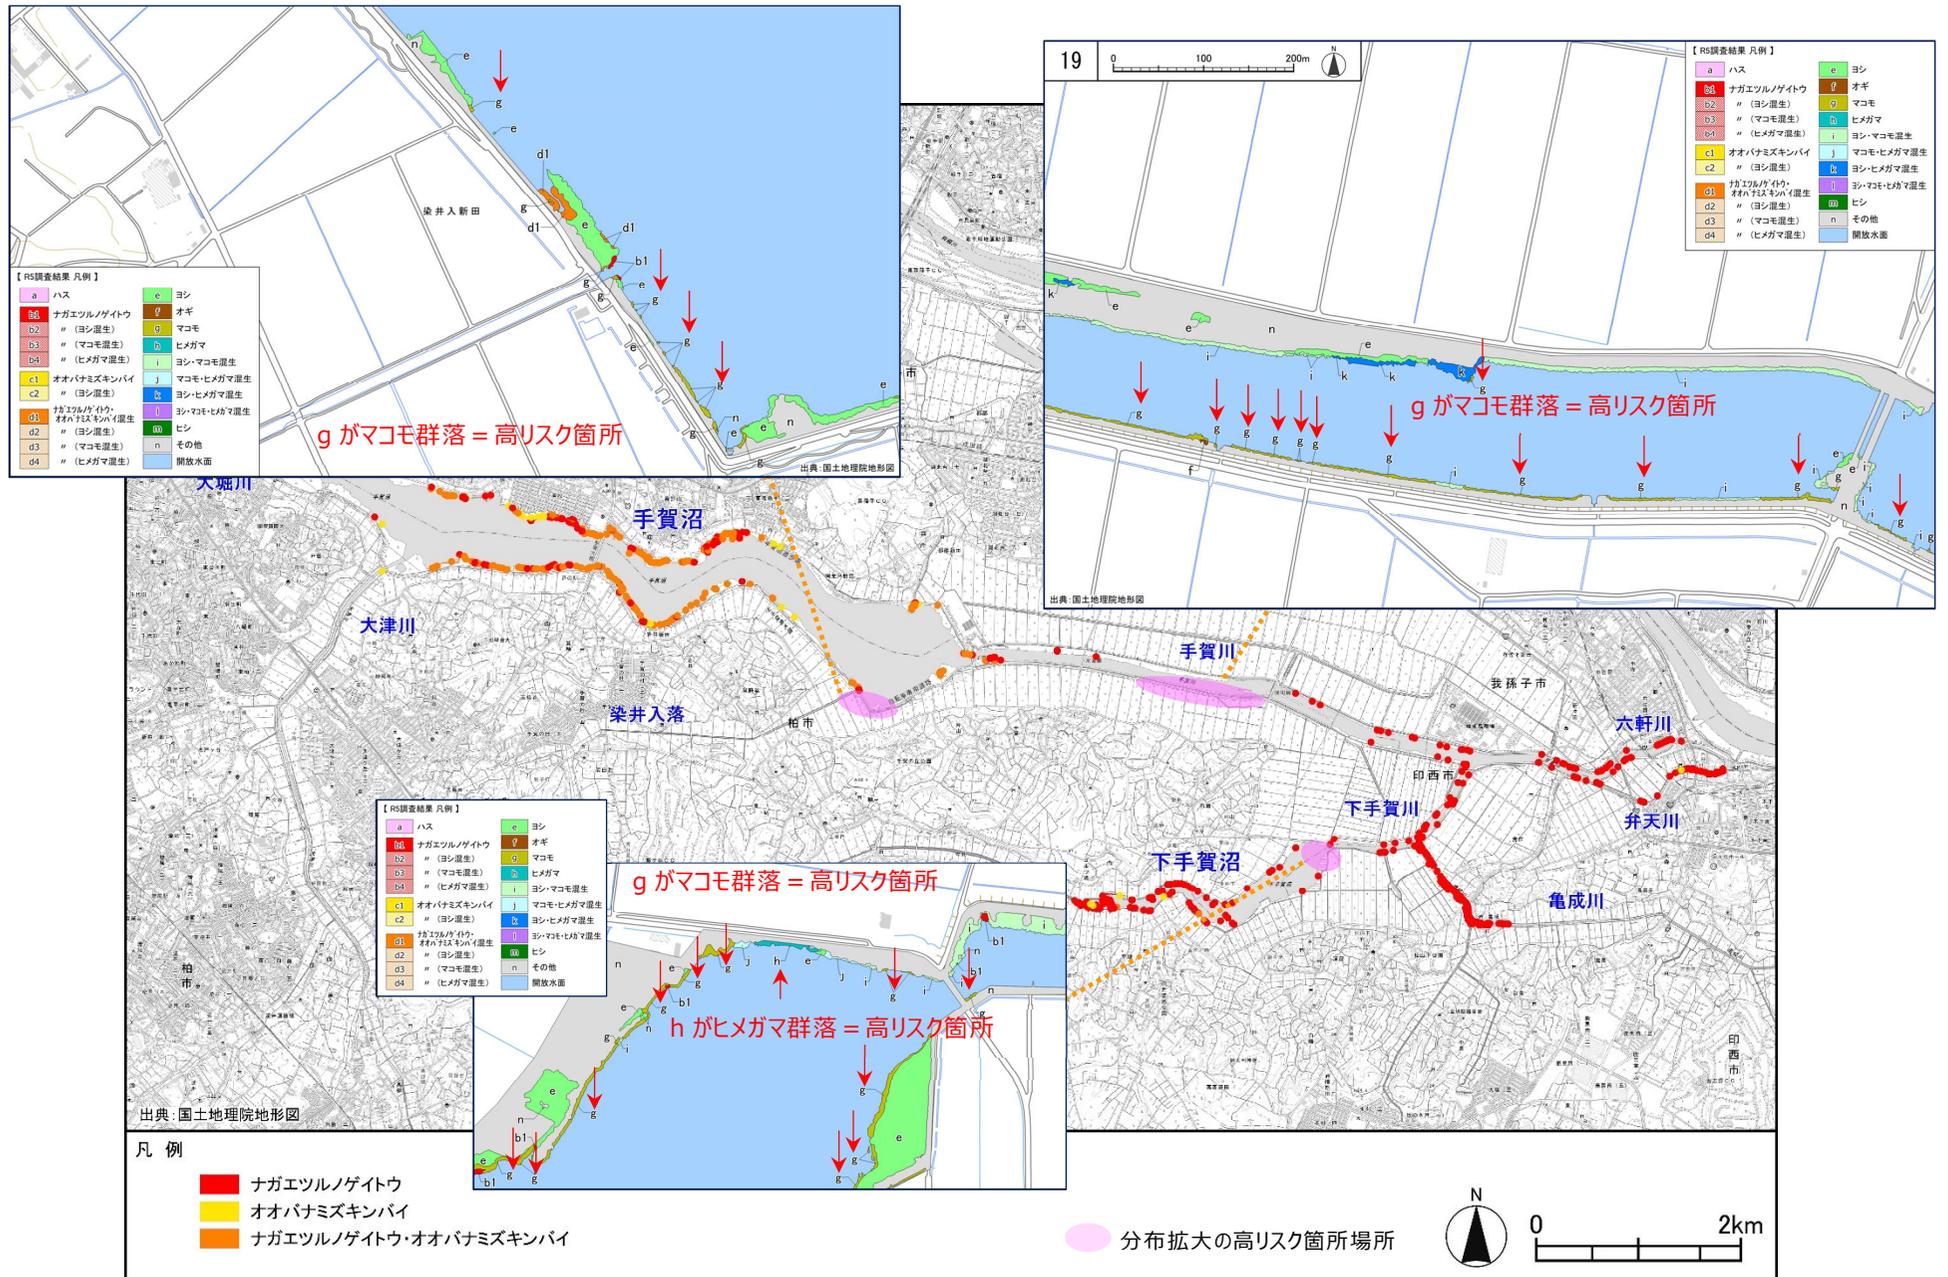
図 2-24 ナガエツルノゲイトウ・オオバナミズキンバイ分布拡大の高リスク箇所

後述のとおり（59 ページ「マコモの衰退要因について」参照）、ナガエツルノゲイトウ及びオオバナミズキンバイの分布拡大影響を最初に受ける水生植物帯は、マコモ群落、ヒメガマ群落であると推測される。したがって、外来水生植物の分布拡大の高リスク箇所は、2023 年の繁茂域から下流側にあり、かつヒメガマ群落、マコモ群落が分布する箇所と推測する。外来水生植物の分布拡大高リスク箇所を図 2-24 に示す。

図 2-24 に示す通り、手賀川右岸には、マコモが細長い帯状に大きな群落を形成しており、特に注意を要する。また、2019 年から 2023 年の変化でナガエツルノゲイトウの急激な分布拡大が確認された下手賀沼・亀成川の下流に位置する下手賀川・手賀川では、今後の分布拡大に注意を要すると考える。外来水生植物の分布拡大予測図を図 2-25 に示す。

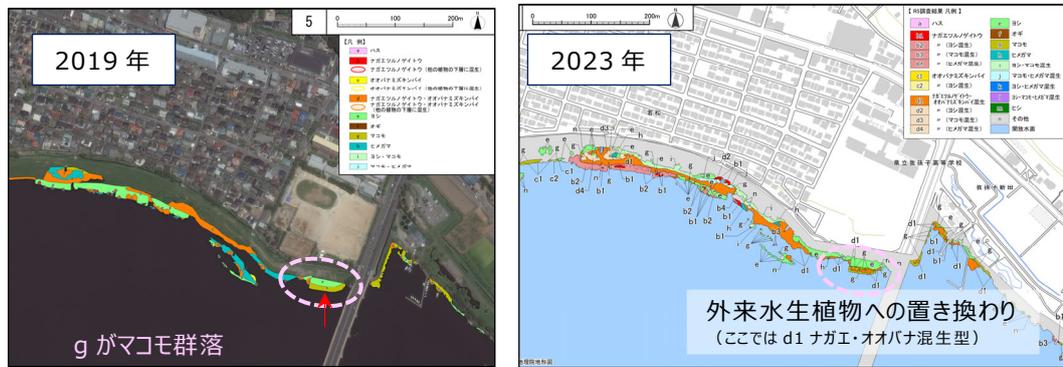
図 2-28 マコモ衰退の代表箇所

マコモは、在来水生植物の中で、最も水側で、より湿性の立地に生育する植物である。2019年と2023年を比較すると、マコモは手賀沼で面積減少が顕著であった。この減少要因は、主に外来水生植物の影響によると推測する。各所でマコモから、ナガエツルノゲイトウあるいはオオバナミズキンバイに置き換わった状況が確認された(図 2-28 参照)。ナガエツルノゲイトウあるいはオオバナミズキンバイは、冬季にはいったん枯れるものの、春の芽吹きが在来植物よりも概して早く、先に水面を覆うことで在来植物の分布範囲に侵入していると考えられる。

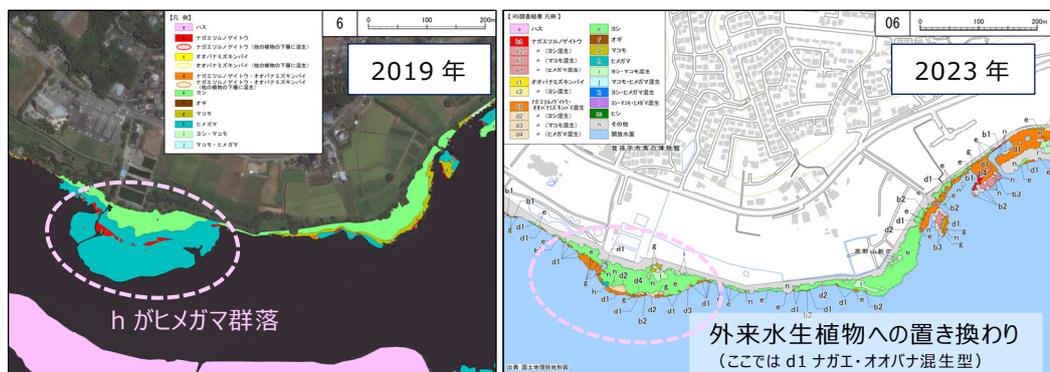
図 2-29 ヒメガマ衰退の代表箇所

ヒメガマは、在来水生植物の中で、マコモとともに最も水側で、より湿性の立地に生育する植物である。2019年と2023年を比較すると、ヒメガマは手賀沼で面積減少が顕著で、1割以下にまで減少した。2019年のヒメガマ群落は、2023年には開放水面に変化した箇所が多かった（図 2-29 参照）。この変化要因を推測することは難しいが、外来水生植物が影響した可能性がある。先にマコモの項で既述のとおり、ナガエツルノゲイトウあるいはオオバナミズキンバイは、春の芽吹きが在来植物よりも概して早いため、先に水面を覆い、在来植物の分布範囲に侵入することがある。外来水生植物の侵入が、ヒメガマ衰退の引き金となった可能性がある。

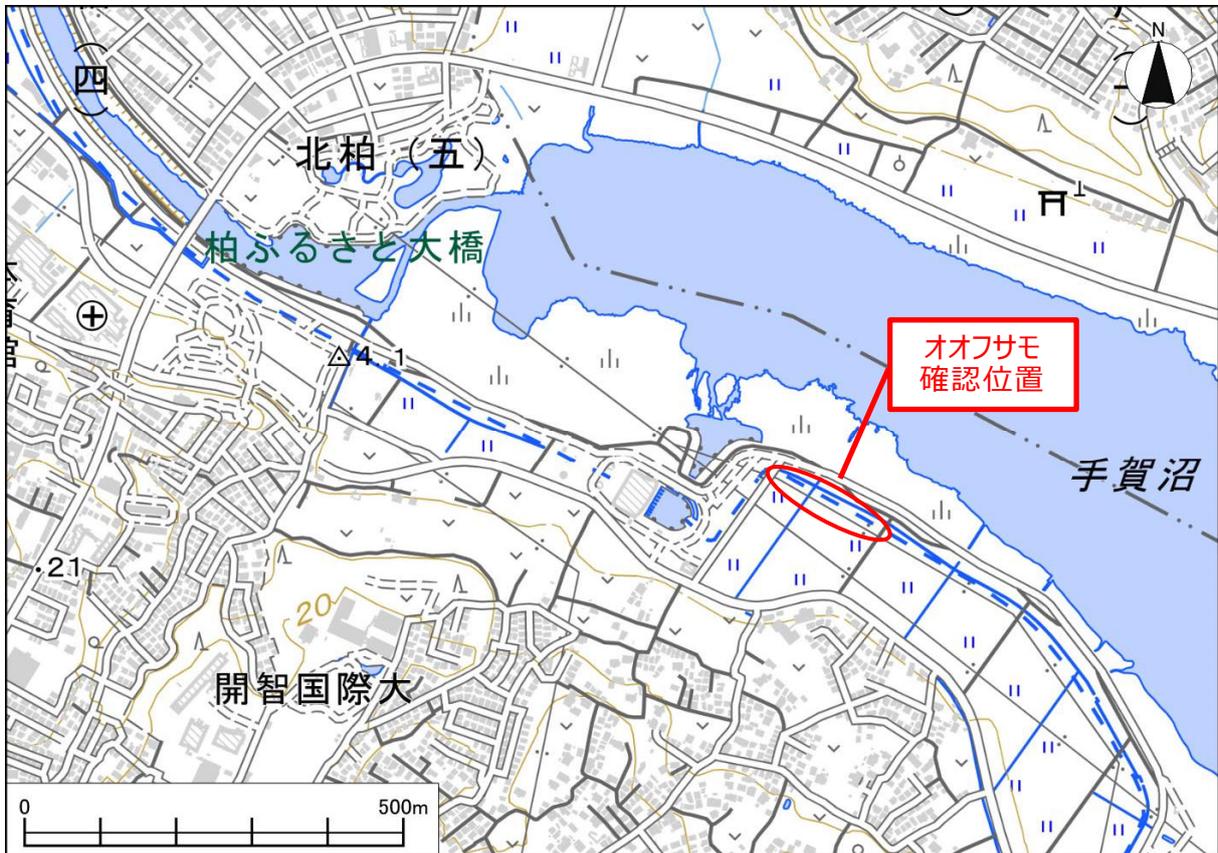
図 2-30 特定外来生物オオフサモの確認位置

確認位置は、手賀沼右岸の堤内地（沼と堤防を挟んだ陸側）の農業用水路であった。水路内の一面に繁茂し、繁茂している延長は約 200m であった。オオフサモも、ナガエツルノゲイトウやオオバナミズキンバイと同様に、栄養繁殖が旺盛であることが知られている。今年度の調査では、堤外の沼・河川に生育する状況は確認されなかった。今後の新たなリスクとして注意を要する。
