令和5年度  
手賀沼水生植物管理事業  
報告書

令和6年3月

手賀沼水環境保全協議会  
(一財) 千葉県環境財団

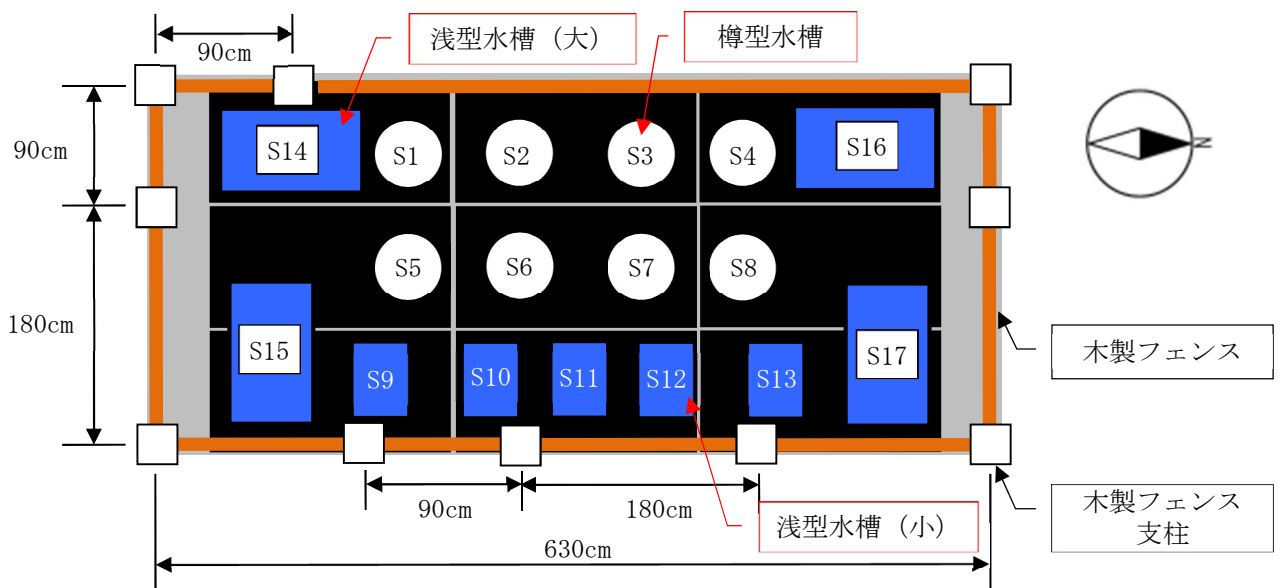
図 2-7 手賀沼親水広場保護育成水槽設置状況

後述する育成・管理（点検・モニタリング）の点から、保存場所・水槽・鉢ごとにナンバリングし、管理し易いようにすることとした。ナンバリング手法は表 2-4 の通りとし、中央博物館及び手賀沼親水広場における保護育成水槽の植栽種一覧を表 2-5 及び表 2-6、設置状況を図 2-6 及び図 2-7 に示す。

S1	コウガイモ	樽型水槽
S2	ガシャモク	
S3	クロモ	
S4	セキショウモ	
S5	ササバモ	
S6	ヒロハノササバモ	
S7	ホザキノフサモ	
S8	エビモ	
S9	ガシャモク	浅型水槽 (小)
S10	クロモ	
S11	セキショウモ	
S12	エビモ	
S13	マツモ	浅型水槽 (大)
S14	リュウノヒゲモ	
S15	ヤナギモ	
S16	オトメフラスコモ	
S17	コウホネ

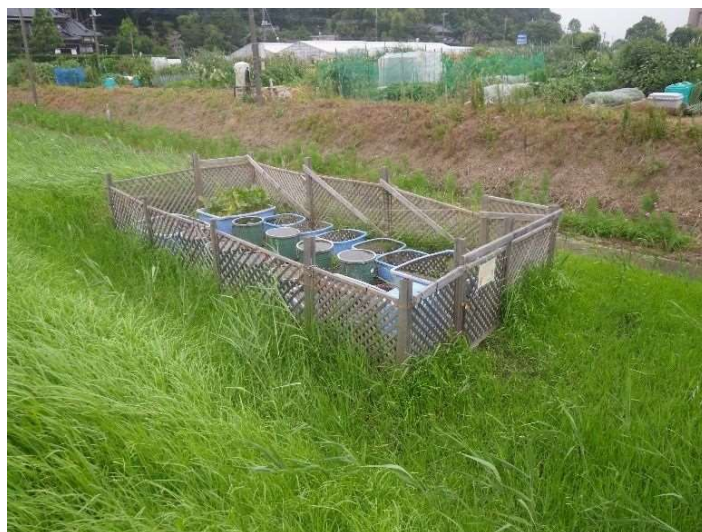
図 2-8 木製フェンス設置状況

手賀沼親水広場に設置する保護育成水槽の周囲について、当該箇所は一般来園者が多いため、侵入防止及び安全対策として木製フェンスにて周囲を囲うこととした。木製フェンス設置状況については図 2-8 の通りである。

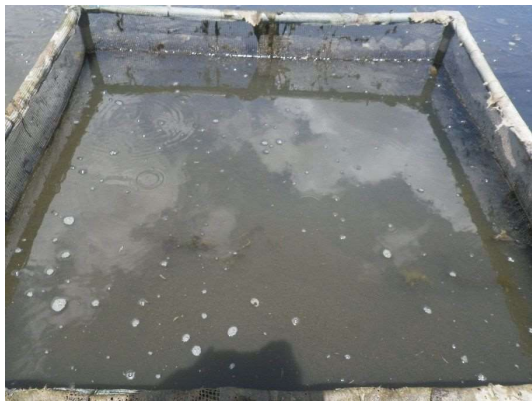
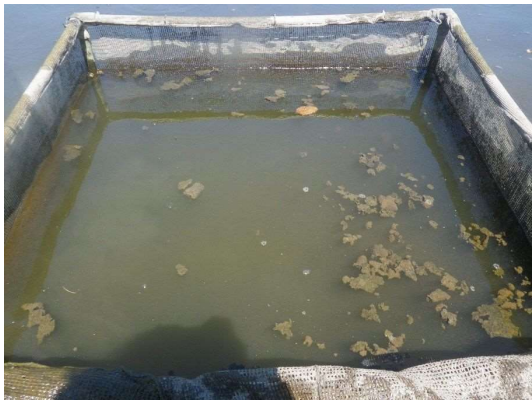
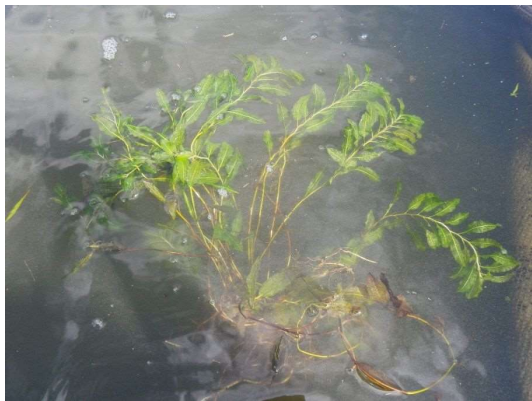
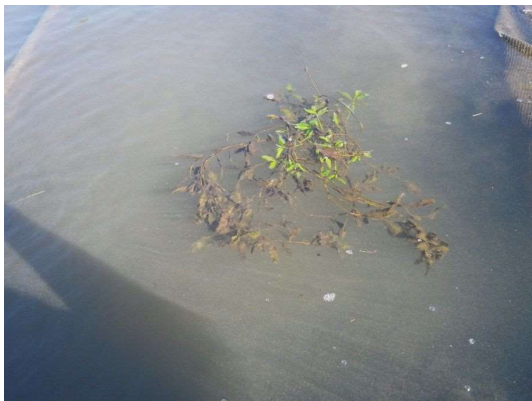
図3-3 水草用ケージ内定点写真（ミニ手賀沼）

5 月には、昨年度植栽したガシャモク及びササバモは全て消失していた。6 月及び 7 月については、ミニ手賀沼の高水位により水草用ケージに近づくことができなかつたため、観察・記録を行っていない。8 月には水位は低下しており、10 月に S2 水槽由来のガシャモクを投入した（沼底に手が届かないため、植栽は行っていない）。12 月にガシャモクの生育を確認したが、葉枯れが進行していた。水草用ケージ上面に付着した汚れにより、光条件が悪化したことが原因と考えられたため、清掃を行った。水草用ケージ内定点写真を図 3-3 に示す。

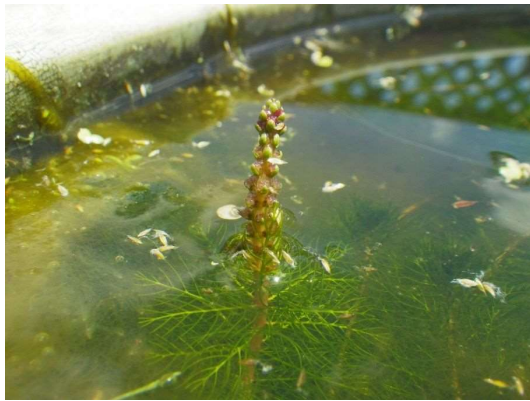
ホザキノフサモ開花状況  
(令和5年5月24日、手賀沼親水広場)

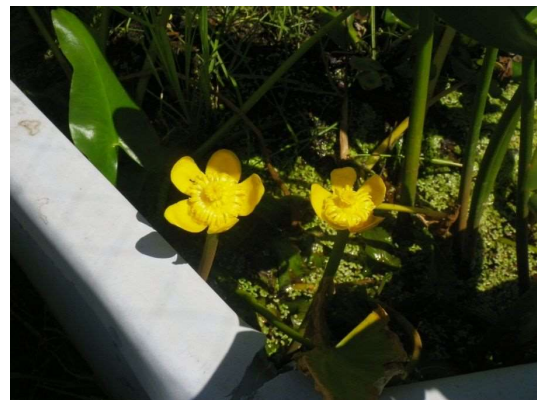
コウホネ開花状況  
(令和5年8月24日、手賀沼親水広場)
